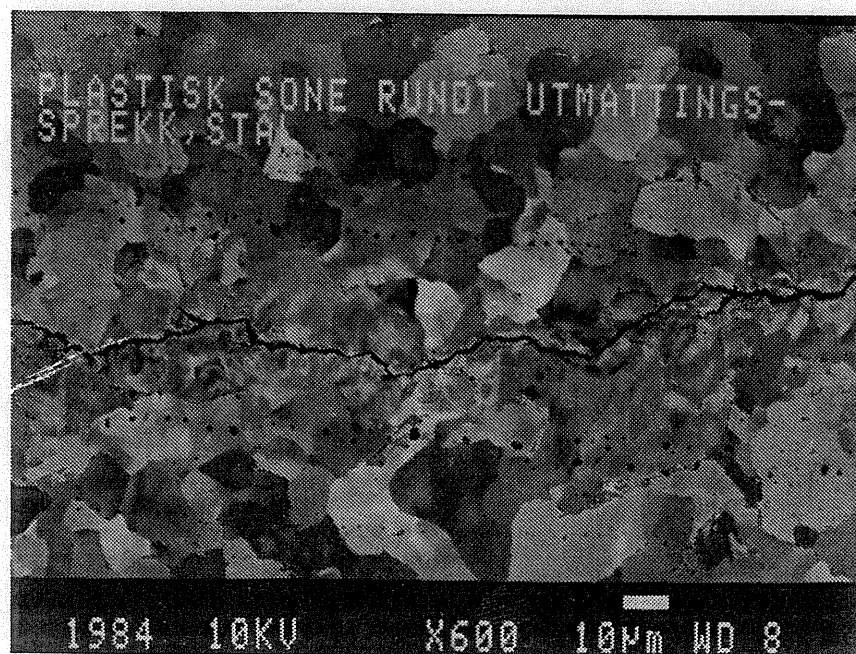
Fig. 60. Plastisk deformasjonssone rundt en utmattingssprekk i stål.
